Proiect: MONITORIZAREA IMPACTULUI ASUPRA MEDIULUI A LUCRĂRILOR DE ÎMBUNĂTĂȚIRE A CONDIȚIILOR DE NAVIGAȚIE PE DUNĂRE ÎNTRE CĂLĂRAȘI ȘI BRĂILA, km 375 și km 175
ETAPA II

RAPORT LUNAR NR. 30: 1 - 31 Octombrie 2013

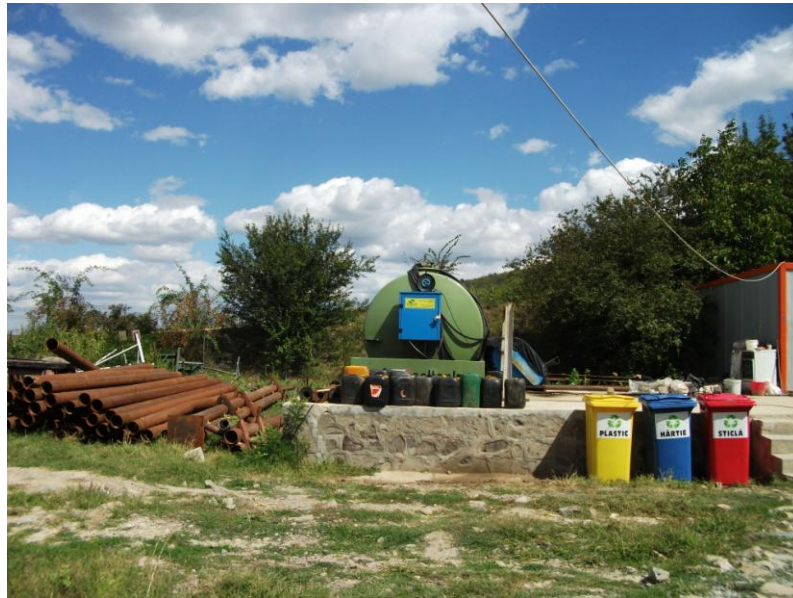
În zona depozitului de carburanți nu sunt scurgeri de produse petroliere pe sol; scurgerile de produse petroliere de la manipularea carburanților sunt reținute în cuva metalică a rezervorului (foto 1).

Foto 1 - Zona de depozitare a carburanților, uleiurilor uzate și deșeurilor menajere

Deșeurile menajere sunt colectate selectiv în zona organizării de șantier (foto 1), de unde sunt preluate de firma de salubritate și transportate la depozitul de deșeurii cel mai apropiat.

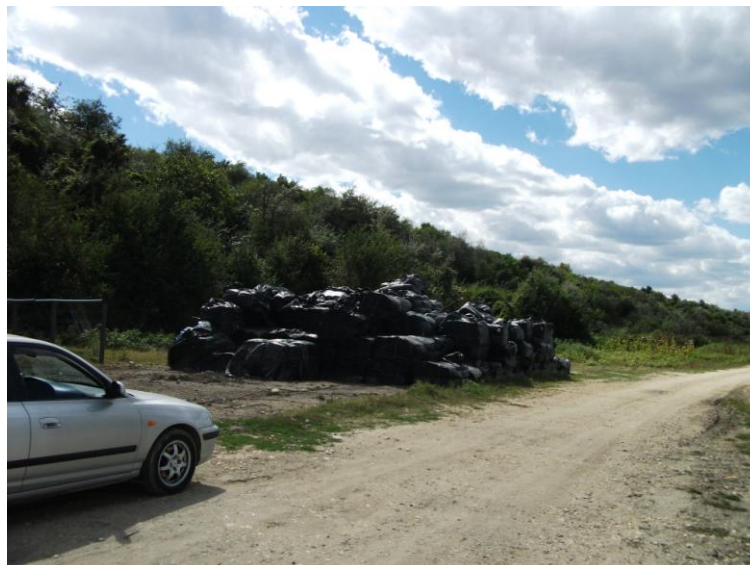
Materialele din geotextil sunt depozitate în zona organizării de șantier direct pe sol, pe o platformă neamenajată (foto 2).

Foto 2 - Platformă de depozitare a materialelor din geotextil

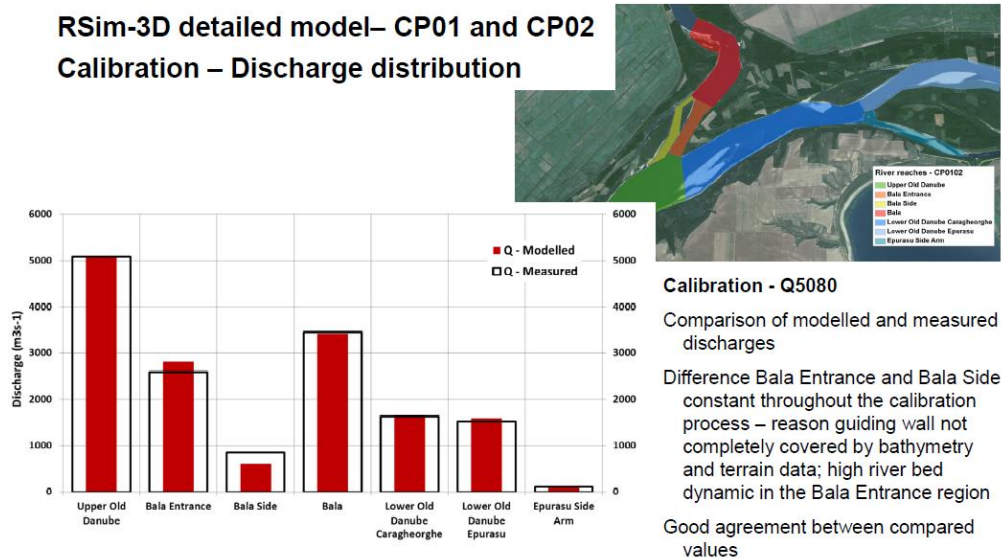
Calibrarea modelului folosind date pentru situația dinaintea execuției lucrărilor a permis compararea valorilor debitelor din model cu cele măsurate pe brațele principale, iar corespondența valorilor a fost prezentată grafic.

Figura 2.2.2 - Comparație între valori din model și valori măsurate ale debitelor pe brațe

Specialiștii de la BOKU au estimat acuratețea rezultatelor modelului hidrodinamic RSim-3D pentru calculul nivelelor, vitezelor și debitelor, ținând seamă de unele elemente principale: precizia metodei numerice pentru sistemul de ecuații ale modelului hidrodinamic, mărimea elementelor rețelei de calcul.

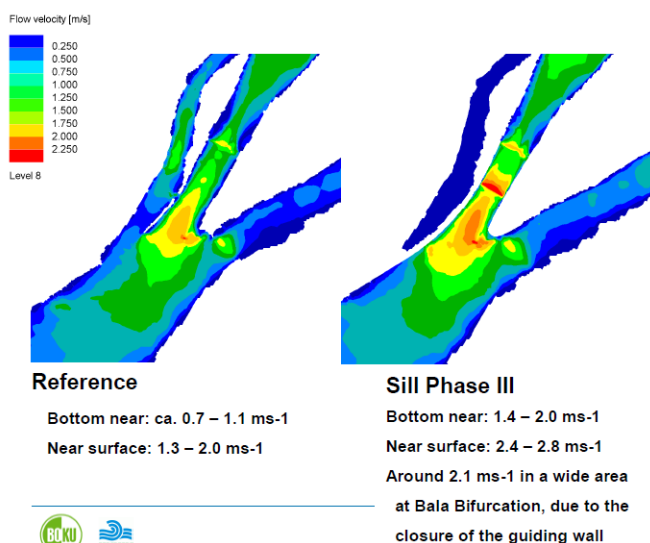
Figura 2.2.5 - Simularea debitului de 1940 m³ /s, rezultate privind viteze sub suprafața apei, înainte de execuția construcțiilor și respectiv cu prag de fund în etapa III

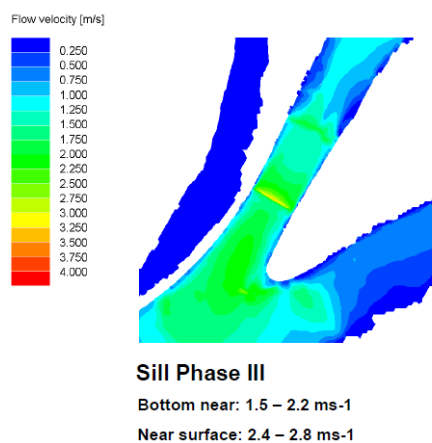
RSim-3D Model results: Q1940 Bottom near

RSim-3D Model results: Q1940 Surface near

Figura 2.2.6 - Simularea debitului de 1940 m³ /s, rezultate privind viteze la fund și la suprafață, cu prag de fund în etapa III

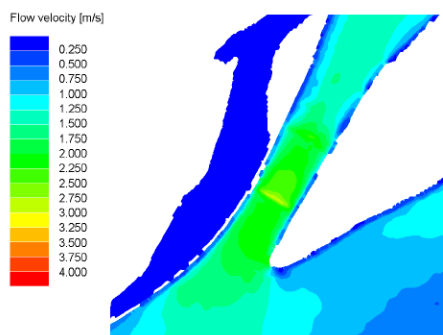
Sill Phase III
Bottom near: 1.3 – 2.2 ms⁻¹
Near surface: 2.3 – 2.9 ms⁻¹

Figura 2.2.12 - Simularea debitului de 5530 m³ /s, rezultate privind viteze la fund și la suprafață, cu prag de fund în etapa III

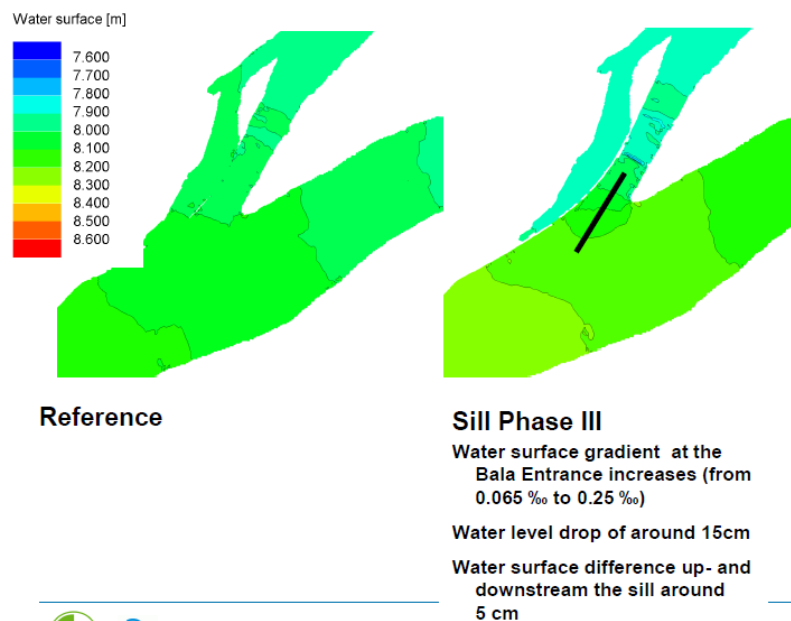
Figura 2.2.14 - Simularea debitului de 7150 m³ /s, rezultate privind suprafața apei, înainte de execuția construcțiilor și respectiv cu prag de fund în etapa III

În situația cu prag de fund în etapa III, la debit de 7150 m³ /s, au fost obținute, la prag, viteze maxime la suprafață de 2.5 - 2.9 m/s și viteze maxime la fund de 1.5 -2.2 m/s.

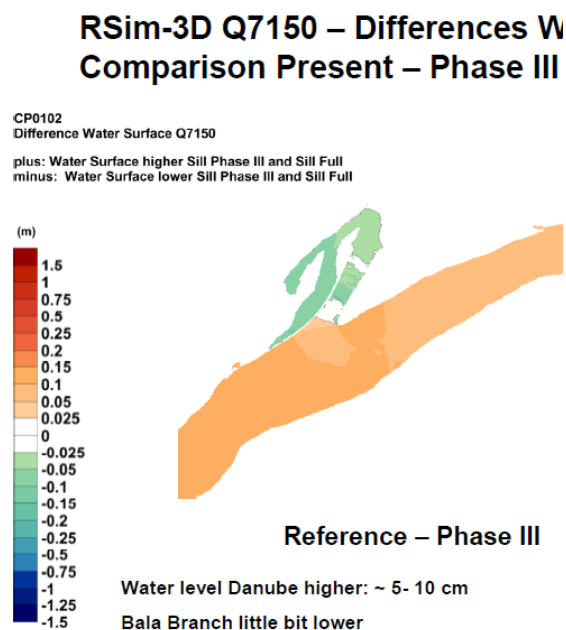
Figura 2.2.16 -Simularea debitului de 7150 m³ /s, rezultate privind diferențe de cote ale suprafeței apei în situația cu prag de fund în etapa III, față de situația dinainte de execuția construcțiilor

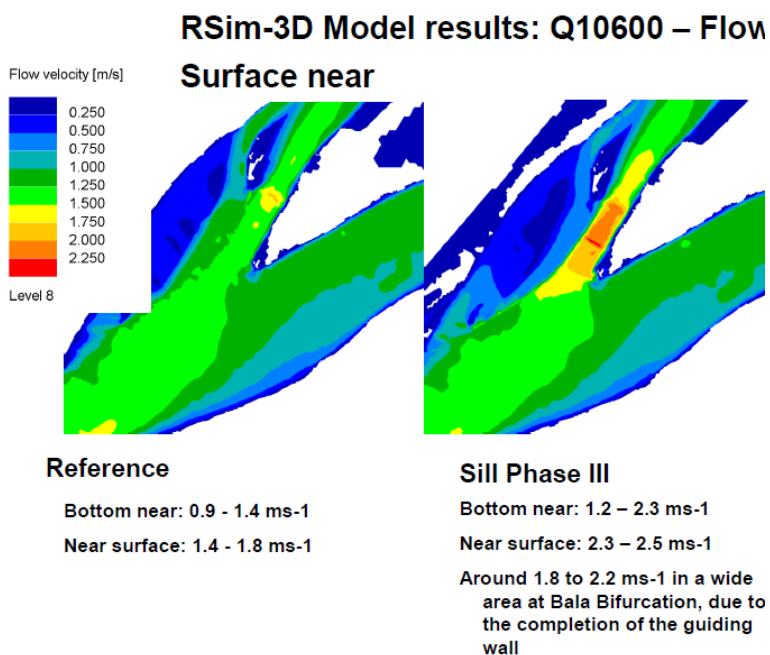
Figura 2.2.18 - Simularea debitului de $10600 \text{ m}^3 / \text{s}$, rezultate privind viteze sub suprafața apei, înainte de execuția construcțiilor și respectiv cu prag de fund în etapa III

Rezultatele pentru situația cu debit de 10600 m³ /s arată extinderea secțiunilor de curgere când nivelul apei depășește malurile. În situația cu prag de fund în etapa III, au fost obținute, la prag, viteze maxime la suprafață de 2.3 - 2.5 m/s și viteze maxime la fund de 1.2 -2.3 m/s.

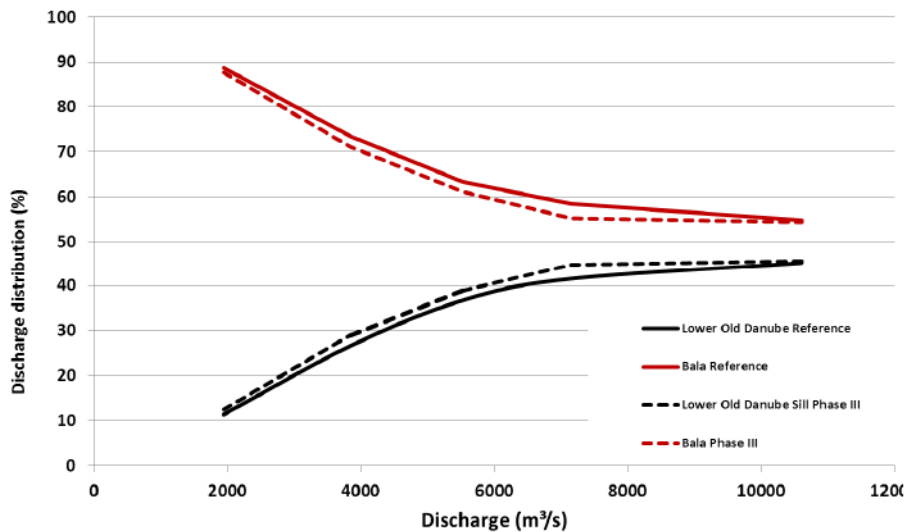
- Minor redistribution into the Lower Old Danube for medium to high discharges of about 1 – 3 %

Figura 2.2.19 - Distribuția debitelor pe Dunărea Veche și Bala, în situația cu prag de fund în etapa III, conform modelului RSim-3D

Utilizând rezultatele simulărilor cu modelul RSim-3D, specialiștii de la BOKU au estimat creșteri de circa 1 - 3% ale procentului de debit pe Dunărea Veche, la debite medii spre mari, în situația cu prag de fund în etapa III, față de situația dinainte de execuția construcțiilor.

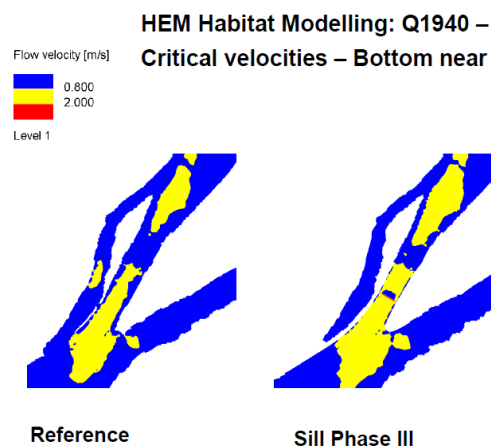
Figura 2.2.20 -Reprezentare a distribuțiilor de viteze, conform modelului HEM referitor la habitate, la debit de 1940 m³ /s înainte de execuția construcțiilor și respectiv cu prag de fund în etapa III

Rezultatele cu privire la modelarea habitatului, incluse în prezentarea pentru ședința din 10 octombrie 2013, constau din reprezentări ale ariilor cu anumite intervale de valori ale vitezei de curgere la fundul albiei sau la suprafață. Aceste distribuții de viteze se bazează pe rezultatele simulărilor cu modelul hidrodinamic RSim-3D pentru diferite debite pe Dunăre, menționate mai sus.

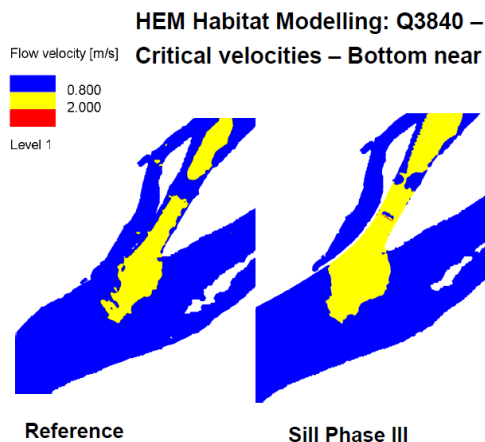
Figura 2.2.21 -Reprezentare a distribuțiilor de viteze, conform modelului HEM referitor la habitate, la debit de 3840 m³/s înainte de execuția construcțiilor și respectiv cu prag de fund în etapa III

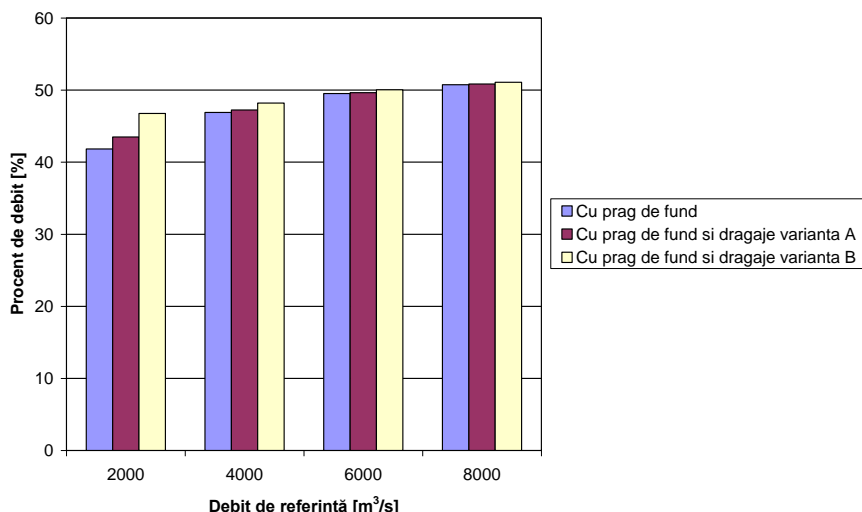
Distribuția debitelor calculate în aceste variante, cu construcțiile existente și dragaje pe Dunăre, este comparată cu situația determinată numai de construcții. Procentele de debit sunt calculate față de suma debitelor pe cele două brațe de la punctul critic 10.

Figura 2.2.23 - Rezultatele simulărilor privind efectele dragajelor adăugate la cele ale pragului de fund asupra procentului de debit pe tronsonul Dunării din dreptul brațului Caleia

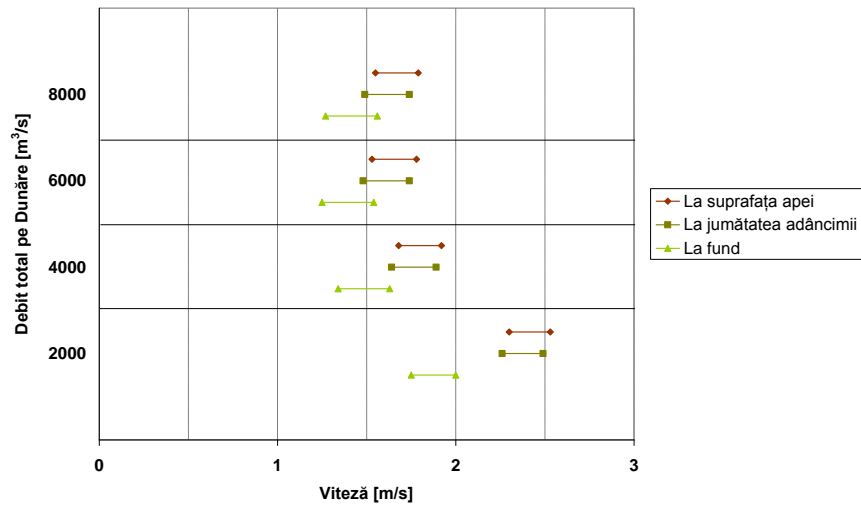
Figura 2.2.25 - Rezultatele simulărilor privind vitezele maxime pe porțiunea din mijloc a pragului de fund de pe brațul Caleia, situația cu dragaje varianta B

Valorile vitezelor în zona pragului de fund scad în variantele cu dragaje, datorită creșterii debitului pe Dunăre aval de Gropeni și diminuării corespunzătoare pe brațul Caleia.
