Proiect: MONITORIZAREA IMPACTULUI ASUPRA MEDIULUI A LUCRĂRILOR DE ÎMBUNĂTĂȚIRE A CONDIȚIILOR DE NAVIGAȚIE PE DUNĂRE ÎNTRE CĂLĂRAȘI ȘI BRĂILA, km 375 și km 175
ETAPA II

RAPORT LUNAR NR. 48: 1 - 30 Aprilie 2015

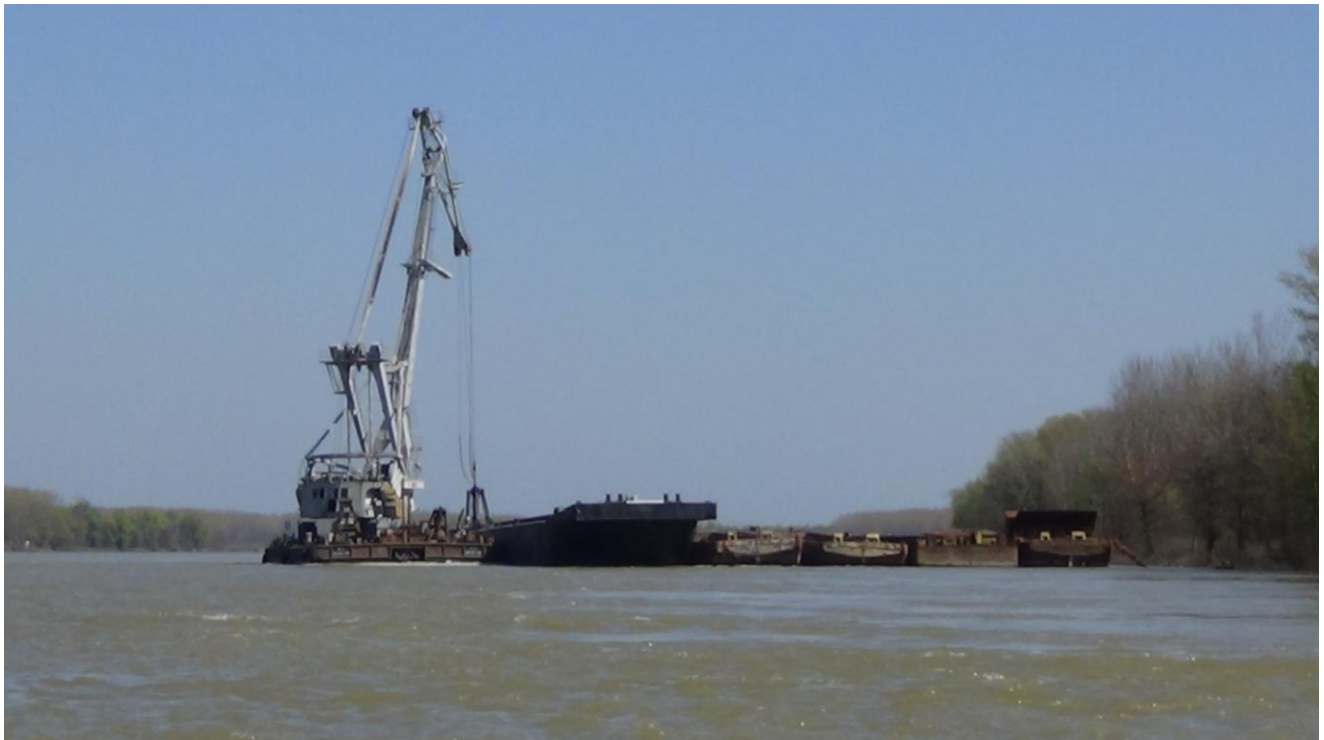
În perioada 01.04.2015 - 30.04.2015, s-au constituit depozite de piatră brută sortimentul 200-600kg/buc, cca. 23 000 tone, pe coronamentul digului de dirijare și a apărării de mal în zona pragului de fund de pe brațul Bala (figura 2.1.1.).

Fig.2.1.1. -Macara plutitoare, pe malul stâng în zona Bala

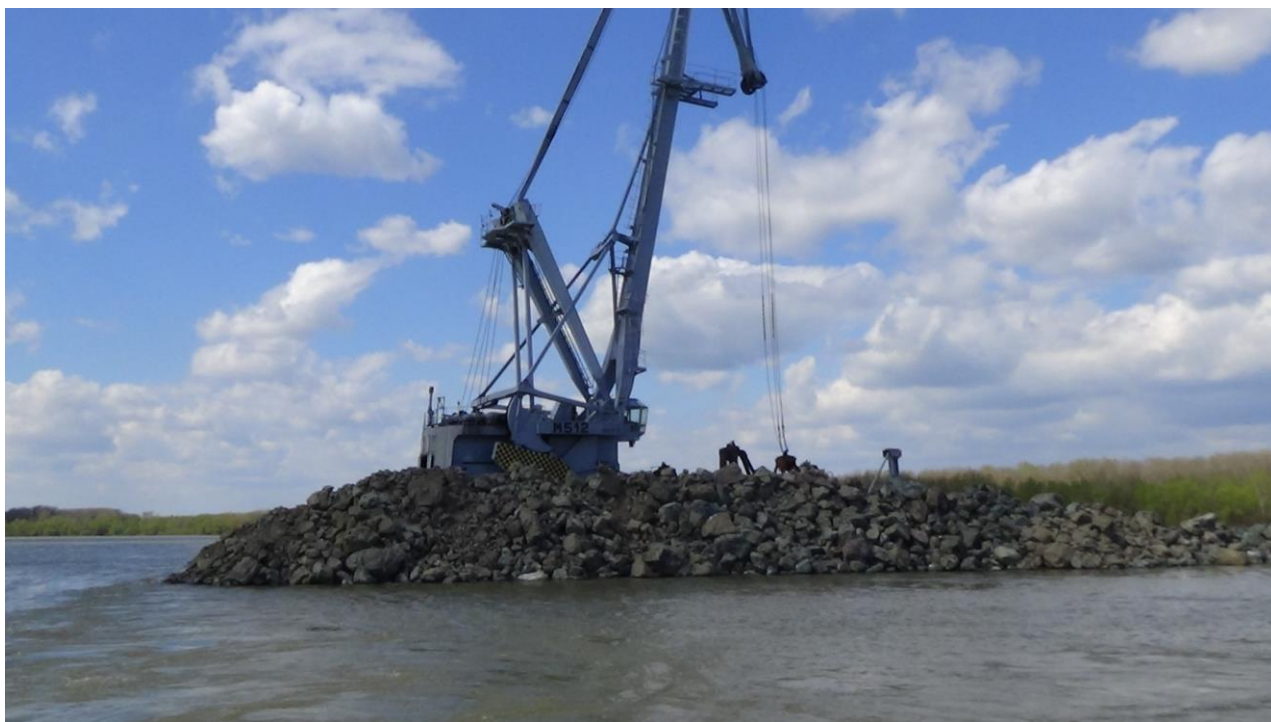
În perioada 01.04.2015 - 30.04.2015, în zona punctului de lucru PC 02 - Epurașu, nu au fost executate lucrări la digul de dirijare submersibil și în zona chiunetei, datorită nivelului crescut al apelor Dunării și defectării macaralei plutitoare.

Figura nr. 2.1.2 - Macara staționară în zona zona Insula Epurașu

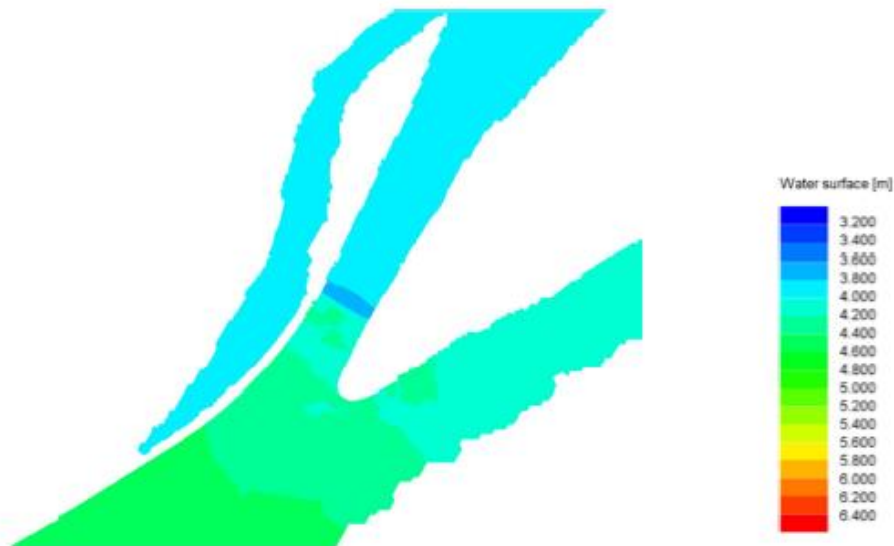
Reprezentările grafice ale rezultatelor modelului RSim-3D arată mai întâi variațiile suprafeței apei din amonte până pe brațele de după bifurcație. La pragul de fund, valorile calculate pun în evidență o variație mai mare decât pe tronsonul din aval.

Fig. 3.1 RSim-3D results – Sill Bottom 0 B.S.C – CP01 – water surface (m a.s.l.) – $Q1940 \text{ m}^3 \text{ s}^{-1}$

Figura 2.2.2 - Rezultate ale modelului RSim-3D pentru situația cu prag de fund la 0 MNC la punctul critic 01, variațiile longitudinale ale suprafeței apei la debit de $1940 \text{ m}^3/\text{s}$

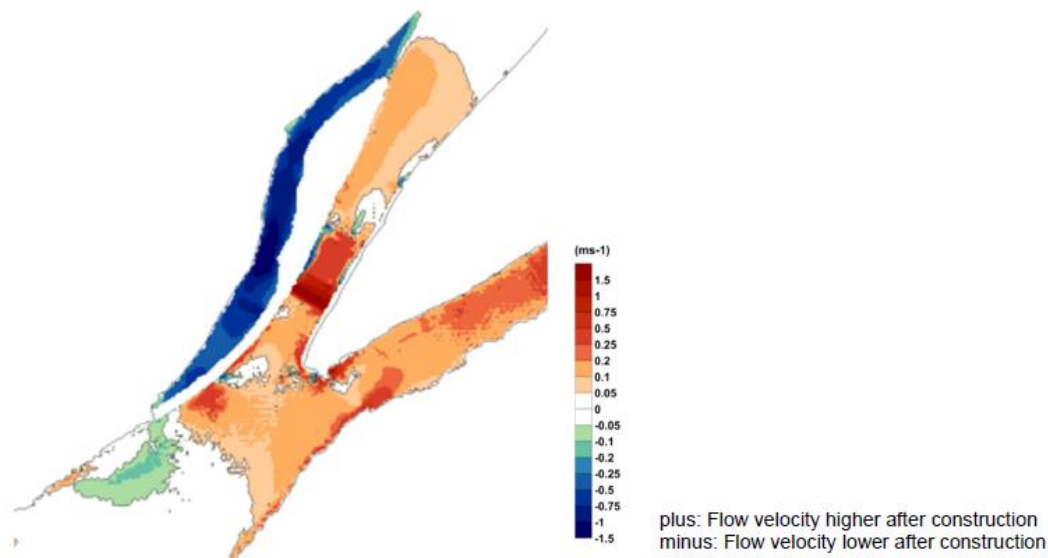
Sunt prezentate și diferențe de viteze între situația cu prag de fund la 0 MNC și situația de referință. Aceste diferențe sunt mai mari mai ales în aria de la pragul de fund.

Fig. 3.5 RSim-3D results – Differences flow velocity – Comparison Present – Sill Bottom 0 B.S.C – CP01 – $Q1940 \text{ m}^3\text{s}^{-1}$

Figura 2.2.6 - Rezultate ale modelului RSim-3D pentru situația cu prag de fund la 0 MNC la punctul critic 01, diferențe de viteze la debit de $1940 \text{ m}^3/\text{s}$, față de situația de referință

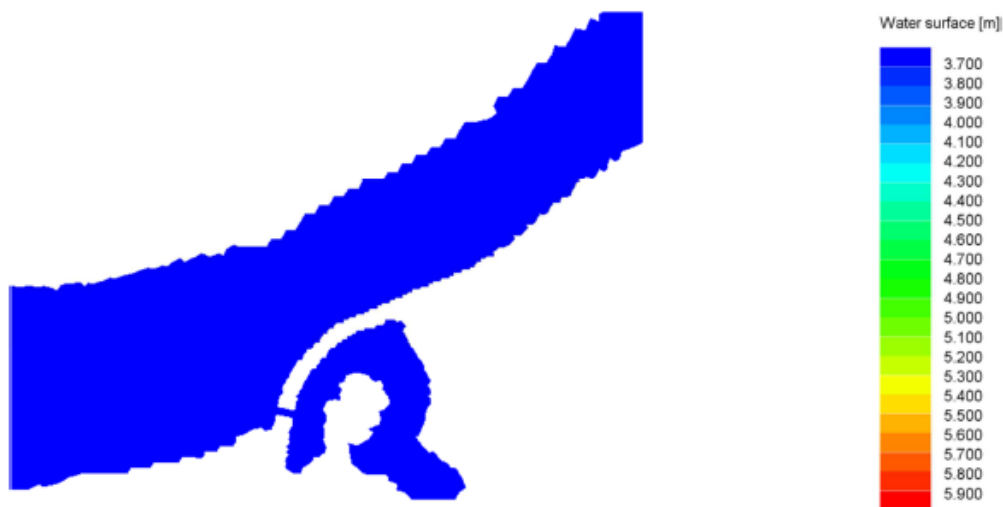
Reprezentarea grafică a rezultatelor privind suprafața apei arată valori într-un interval foarte mic în zona respectivă.

Fig. 4.1 RSim-3D results – Submersed Guiding Wall – CP02 – water surface (m a.s.l.) – $Q1940 \text{ m}^3 \text{ s}^{-1}$

Figura 2.2.8 - Rezultate ale modelului RSim-3D pentru situația cu dig de dirijare submersibil la punctul critic 02, valori privind suprafața apei la debit de $1940 \text{ m}^3/\text{s}$

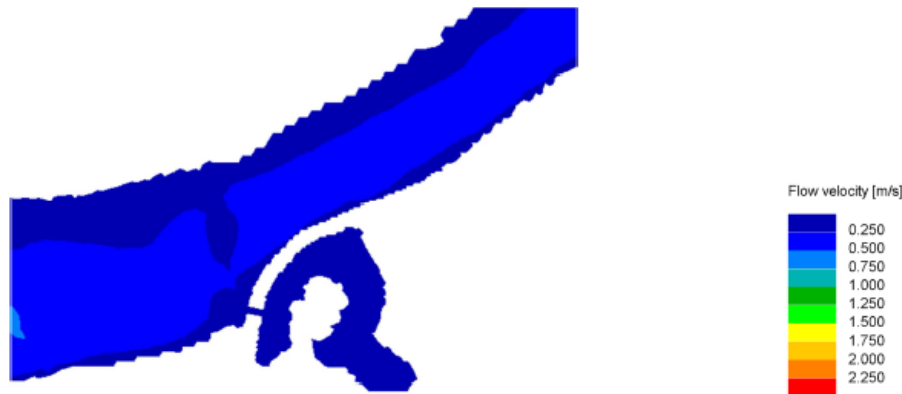
Fig. 4.3 RSim-3D results – Submersed Guiding Wall – CP02 – surface near flow velocity – $Q1940 \text{ m}^3\text{s}^{-1}$

Figura 2.2.10 - Rezultate ale modelului RSim-3D pentru situația cu dig de dirijare submersibil la punctul critic 02, distribuție de viteze la suprafață la debit de referință de $1940 \text{ m}^3/\text{s}$

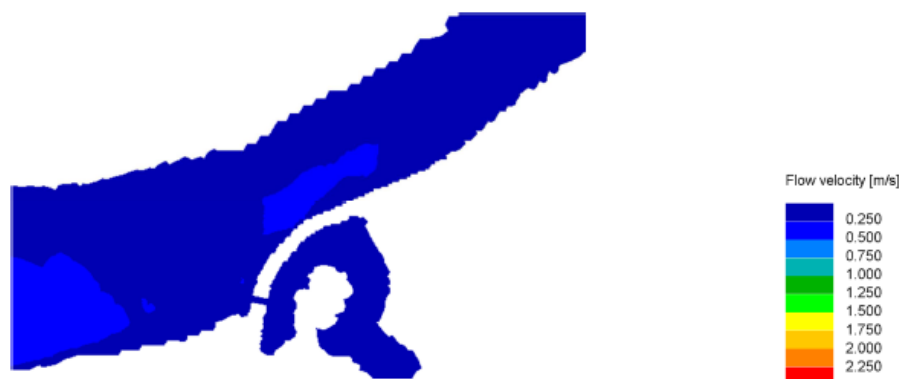
Valorile calculate ale vitezelor la fund sunt și mai mici decât cele de la suprafață.

Fig. 4.4 RSim-3D results – Submersed Guiding Wall – CP02 – bottom near flow velocity – $Q1940 \text{ m}^3\text{s}^{-1}$

Figura 2.2.11 - Rezultate ale modelului RSim-3D pentru situația cu dig de dirijare submersibil la punctul critic 02, distribuție de viteze la fund la debit de $1940 \text{ m}^3/\text{s}$

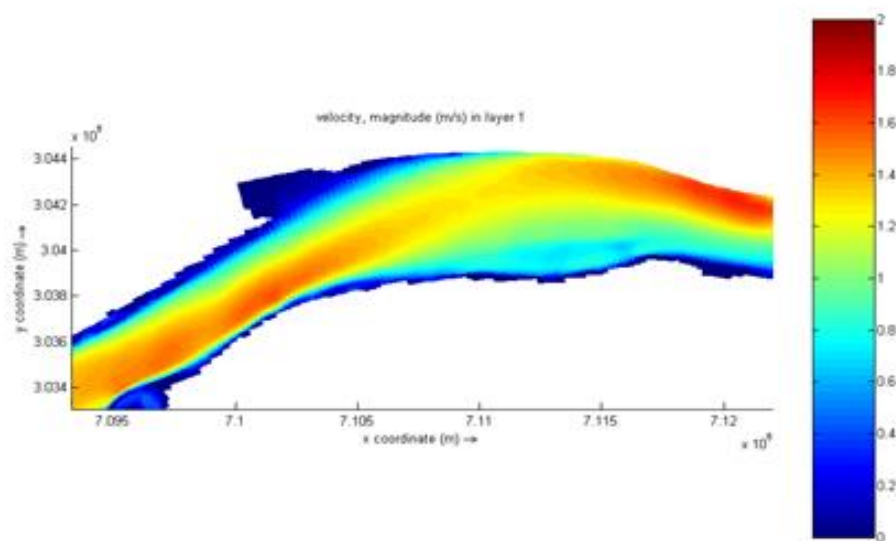
Distribuțiile de viteze obținute în situațiile respective sunt relativ asemănătoare, cu valori puțin mai mari la debit mai mare, dar rezultatele arată că diferențele între situațiile analizate sunt foarte mici.

Vitezele în diferite secțiuni sunt mai mari acolo unde secțiunea de curgere este mai mică și scad în porțiuni mai late. Vitezele obținute prin simulări numerice sunt în gama valorilor obișnuite pe Dunăre.

Figura 2.2.13 - Rezultate ale simulării numerice cu modelul Delft3D, distribuție de viteze pe Dunărea Veche în aval de digul de la punctul critic 02, la debit de circa $3300 \text{ m}^3/\text{s}$
